行政院客家委員會獎助客家學術研究計畫

## 美濃地區菸樓建築之調查研究

計畫主持人：李允斐

中華民國九 三年 二月

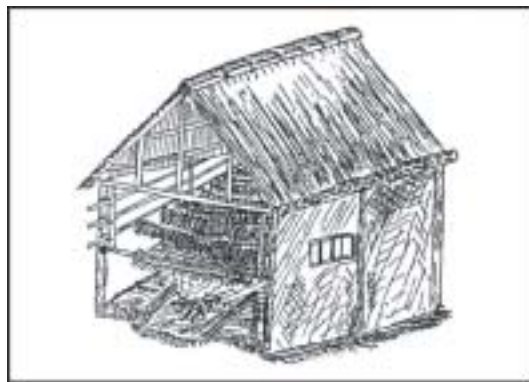
圖 3-1. 菸寮簡圖<sup>4</sup>

美濃日本時代就有種菸了，小時後看到那個東西大人就說菸寮啊，哪有給你玩的，以前他們會給我們錢去幫忙牽菸葉，所以我有看過<sup>2</sup>（圖 3-1）。這種的我們說菸樓，大阪式的，它不是菸寮，不是寮，是菸樓，以前有菸寮，現在已經有高度了，七架高，寮是以前葉捲種 hamaki 的時候，用吊的那個才是寮<sup>3</sup>。

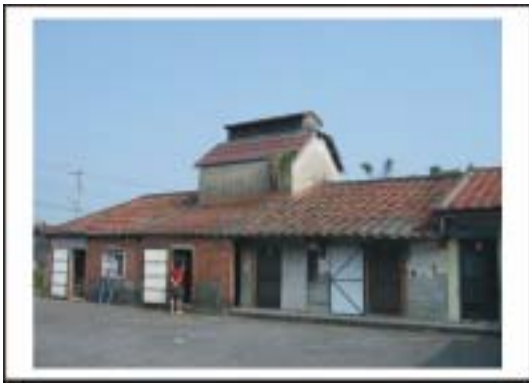
圖 3-2. 菸樓<sup>6</sup>

這裡更清楚的說明在地語言的使用的延續性，他依然秉持著日據以前對於烤菸空間的稱謂，這種說法就不同於鍾春貴對於空間稱謂是透過建築形式及材料的變化來進行語言上的更正，反而，這個時候，他認為不管空間如何改變，都不會影響到我對於在地用語的堅持。所以鍾春貴認為一樓的高度，屋頂用茅搭建，牆壁用竹子穿鑿的才能夠說它是菸寮；高度變成二樓高以後就是菸樓了，但是這裡指的高度是指烤菸空間，並不是指旁邊的調理及儲藏空間的高度，所以不管你旁邊有無儲藏空間或者高度是否達到二樓，只要有烤菸空間的存在，這就是菸樓（圖 3-2）。

<sup>6</sup> 拍攝地點：十六吳屋（美濃鎮龍山里龍山街 54 號），興建年代：西元 1939 年。

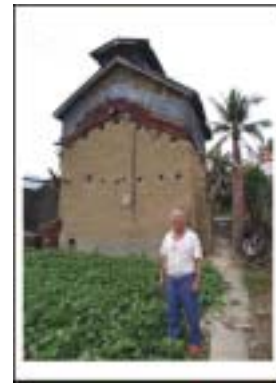
圖 3-3. 土窯仔<sup>7</sup>

我們就說菸樓啊！有人會說土窯仔，意思相同，就是泥做的啊！也是有人說菸寮，我們就說土窯仔<sup>8</sup>（圖 3-3）。

這種說法更具在地性，明確的說明了，土 - 自力營造的建築材料，材料的取得透過家戶的勞動分工而獲得；窯 - 利用建築材料疊砌而成的密閉式空間，最能夠解釋這種空間稱謂的例子則可以透過田間閒暇的遊戲活動來類比，在美濃長大的菸農子地都知道，每次菸頭敲完，就是打窯仔的最好的時機，所謂的打窯仔就是利用敲完的土塊成圓形狀圍繞出一個烤火空間，目的就是利用燒紅的土塊來悶置番薯、雞蛋等，這個時候的窯在功能及意義上是不是更能夠貼切的解釋菸農對於菸樓空間的稱謂，兩者之間差距在這個時候就會縮小到只是本體的規模不同而已，但背後的實質意義卻是同樣的。在面臨分家的時候，菸樓作為析產的條件之一，有些菸農分到菸樓，並舉家遷入原本純勞動的工作空間。這個時候，空間的稱謂因為人的活動而有所改變，我們透過其他區域的菸農來了解這種說法，外六寮的閩南籍菸農張石龍就說：

<sup>7</sup> 拍攝地點：凹下傳屋（美濃鎮廣林里廣福街 36 巷 21 號），興建年代：西元 1949 年。

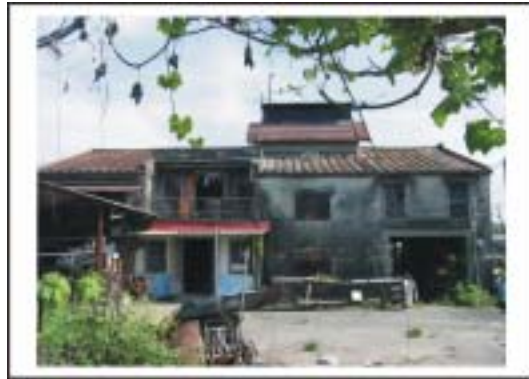
圖 3-4. 菸仔間<sup>10</sup>

我們說菸仔間（圖 3-4），客家人說菸寮<sup>9</sup>。

<sup>10</sup> 拍攝地點：外六寮張屋（美濃鎮吉洋里外六寮 13 號），興建年代：西元 1975 年。

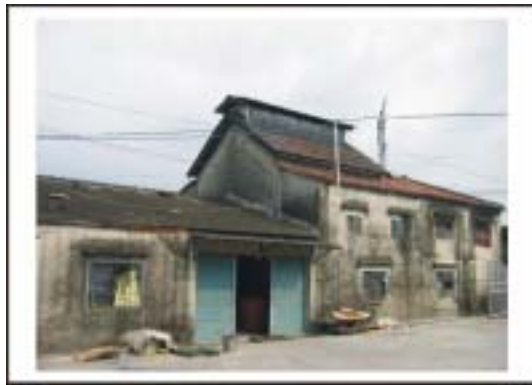
圖 3-5. 六坪菸樓<sup>16</sup>

這裡說明了一個現象，稱謂的不同隨著年代的演進造成空間機能的延續，才能讓各個區域出現多元的在地菸作口語文化。根據個人種菸數量的多寡，美濃地區還有出現少數六坪的菸樓（圖 3-5），目前美濃多數為四坪的菸樓，這種建築規模，美濃人也有自己的說法，蕭亮逢及陳旺興說：

對於建築的規模大小，美濃人懂得再把它細分為大棟與小棟，這裡的差別不單只是外形多一個窗戶，量體看起來很大就叫大棟的，其實際上的意義在於種菸數量多寡與掛菸勞動的付出工時，菸樓規模大小要用種菸數量的多寡來評斷才能夠符合美濃菸農對於其稱謂的解釋。

<sup>16</sup> 拍攝地點：外六寮呂屋（美濃鎮吉洋里外六寮 30 號），興建年代：西元 1963 年。

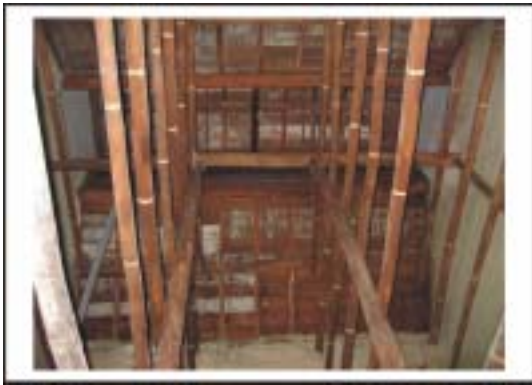
圖 3-6. 本灶空間<sup>20</sup>

菸樓的室內空間組織，可以分為以下幾個部分，分別是乾燥室、調理空間、儲藏空間，其中乾燥室的後方還有一個爐灶的空間，以上這些空間的稱謂，分別是官方文獻的說法，那麼，美濃人究竟是如何說呢？首先，乾燥室指的是中央部份的建築本體，也就是用土磚疊砌，內有聯架<sup>17</sup>，上方有小屋頂的燻烤空間，美濃人稱其為「本灶」（圖 3-6），對於本灶空間的稱謂，沒有其他的說法，甚至美濃菸農直接的認定本灶就是菸樓，這時候說的菸樓並不包括兩側的附屬空間。

<sup>17</sup> 聯架為本灶內的木製桁架，菸葉在燻烤之前會先進行穿綁，穿綁好的菸葉再行吊掛於聯架上。

<sup>20</sup> 拍攝地點：龍關鍾屋（美濃鎮龍山里龍肚街 73 號），興建年代：西元 1962 年。

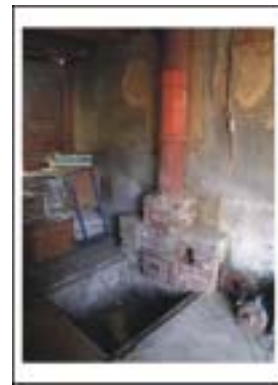
圖 3-7. 火場埔<sup>21</sup>

本灶後方有一爐灶空間，此空間因為個別菸農的需求而有不同的營造方式，大體來說，分為兩種，一種是低於水平面向下深挖，一種是平行於水平面，不作任何的變化，美濃人多數稱此空間為「火場埔」（圖 3-7），橫山尾菸農陳連喜及十六菸農陳旺興說：

燒柴的地方就是火場埔，有挖下去的就說埔（埔在客語的解釋為低於水平面的、小面積的凹洞），沒用了就打平了放穀<sup>18</sup>。

<sup>21</sup> 拍攝地點：竹頭背楊屋（美濃鎮廣德里民族路 109 巷 3 號），興建年代：西元 1962 年。

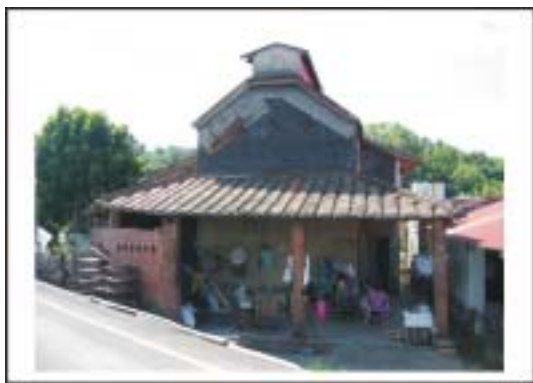
圖 3-8. 偏舍<sup>24</sup>

本灶兩側通常還會製作調理及儲藏菸葉的空間，美濃人稱偏舍、欠舍（圖 3-8）及下舍、下歷（圖 3-9），這兩種說法有著與屋主的經濟能力及菸葉的特性有很大的關係。

菸樓旁邊我們說下歷，有牆的就叫下歷，比較不怕雨淋進去，偏舍就是柱子撐著裡面，但是沒牆壁，打一個粗批仔（傾斜的遮蔽物）就叫偏舍<sup>26</sup>。

<sup>24</sup> 拍攝地點：上河壩羅屋（美濃鎮獅山里龜山街 3 號），興建年代：西元 1955 年。

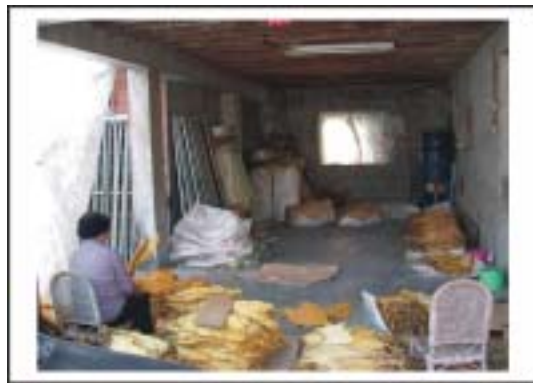
圖 3-9. 下舍<sup>25</sup>

下舍就是菸樓兩邊利用的，欠舍就是比屋更低，突出去的，照屋水欠下去的就叫欠舍、偏舍，本身屋子作正了，後來接著房舍的就叫欠舍，如果只有菸樓旁邊接斜下來的，屋頂加柱子，那就叫做欠舍，這些是下雨天為了讓雨不會淋到所做的，那時候還沒錢，不能做下舍，下舍就是放菸的倉庫，以前還沒做就叫欠舍，欠舍不能放菸，因為他沒有門、牆壁，而且只有一樓，剛摘回來放可以<sup>28</sup>。

<sup>25</sup> 拍攝地點：九芎林溫屋（美濃鎮廣林里廣福街 112 號），興建年代：西元 1975 年。

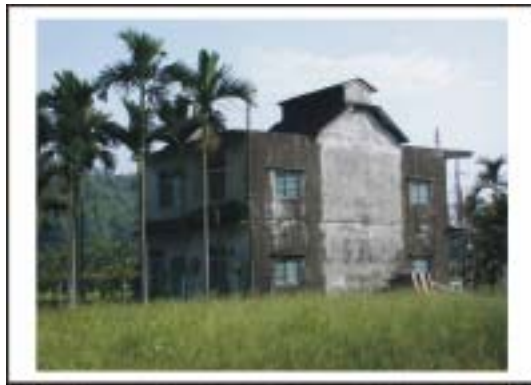
圖 3-10. 樓屋式下舍<sup>30</sup>

以上說明了菸葉調理及儲藏的重要，由於摘回來的菸葉很怕受熱，燻烤好的菸葉又非常怕受潮，於是乎出現了空間上的變化，早期經濟能力不好，只能製作偏舍，可以遮陽擋雨，但效果不竟理想，沒有下舍的菸農會把燻烤好的菸葉拿到夥房的閒屋儲藏。在西元一九七〇年（民國五十九年）以後所興建的菸樓，開始出現不同於傳統斜屋頂式的下舍營建方式，竹山溝菸農曾華康說：

我們的下舍是作樓屋的，整棟是用種（夯實）的，可以用較久<sup>29</sup>（圖 3-10）。

<sup>30</sup> 拍攝地點：竹山溝曾屋（美濃鎮廣德里竹山溝 3-1 號），興建年代：西元 1975 年。

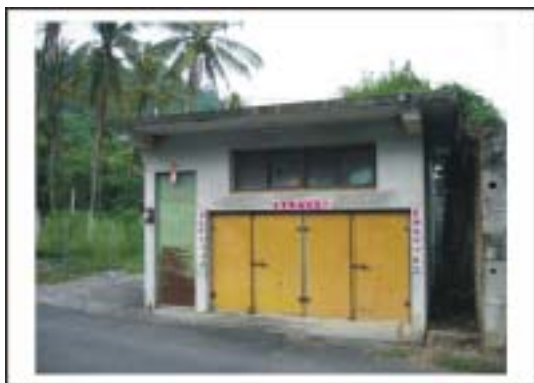
圖 3-11. 電腦<sup>34</sup>

西元一九七五年以後開始推廣菸葉堆積循環乾燥機的使用，美濃人稱其為「電腦」（圖 3-11），有另外在覓地興建的，也有直接在本座內興建的，這些都是屬於箱型的，還有一種是太陽能堆積循環乾燥機，美濃人稱「太陽能」（圖 3-12），必須另外覓地興建，不能直接改造本灶。這裡有趣的是不管是電腦還是太陽能它的機能都與菸樓同樣，儘管有的電腦直接改造興建在本灶中，美濃人還是不會把這種個體稱作是菸樓，如十穴菸農陳旺興、溪浦寮菸農李新松；說：

菸樓過後就是電腦，大家就說乾燥機啦！它就是電腦在操作啊，安裝在後面，它會自動操作，看你要燒到幾度它自己會操作，以前農家沒這種東西，我第一次看過這種東西，電腦可以燻較多，摘菸回來又可以馬上夾，很方便<sup>33</sup>。

<sup>34</sup> 拍攝地點：靈山下曾屋（美濃鎮廣德里福美路 582 巷 9 號），興建年代：西元 1980 年。

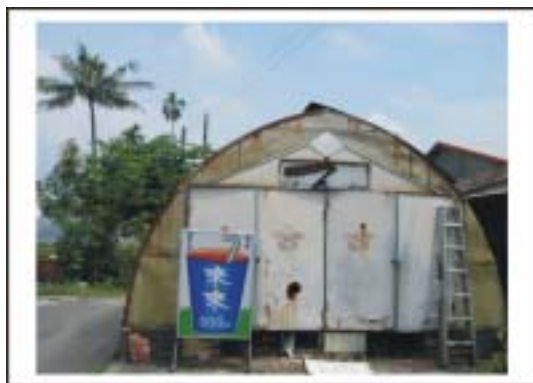
圖 3-12. 太陽能<sup>35</sup>

這種是太陽能的，燻菸葉用的，我們這種的也是電腦控制的！後面同樣要有馬達，要二馬力的馬達，要插電，電照常一樣多，馬達要讓他轉<sup>36</sup>。

這個就說太陽能的乾燥室，它跟一般的電腦一樣，只是他藉著太陽加熱，這種的美濃很少人做，只有幾棟而已，清水港有三棟，我們這裡四棟<sup>37</sup>。

<sup>35</sup> 拍攝地點：十六蕭屋（美濃鎮龍山里龍山街 59 號），興建年代：西元 1979 年。

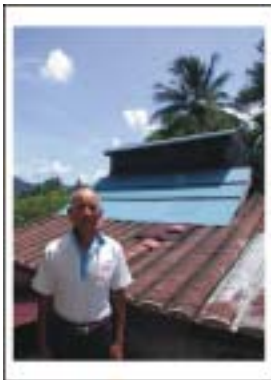
圖 3-13. 小屋子<sup>41</sup>

小屋子拆掉以後，認定上是不認為它是菸樓了，就認定為它是倉庫、閒屋了，小屋子（圖 3-13）就像是一個記號<sup>39</sup>。

<sup>41</sup> 拍攝地點：九芎林傳屋（美濃鎮廣林里廣福街 136 號），興建年代：西元 1975 年。本灶最上層的屋頂，美濃人俗稱小屋子，由於燻烤過程中，本灶內溼熱空氣必須設法排除，菸葉始可乾燥，因此屋頂兩側共開設六扇排氣窗，俗稱天窗，又稱塔式樓天窗。

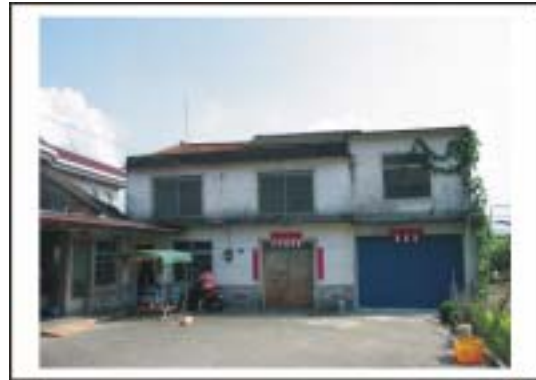
圖 3-14. 閒屋<sup>42</sup>

歸結以上說法，更能夠說明菸樓的本土概念，當小屋頂、天窗形式轉化為符號的時候，儘管空間功能已經失去，但是菸農還是稱它為菸樓，不管本灶是不是作為倉庫，不管下舍是不是拿來居住，它就是菸樓。當然，如果照美濃人的定義來說，小屋頂拆掉以後，這些在空間使用行為會直接運用到空間的稱謂，如平房、閒屋、屋子等，因為它的符號已經消失，儘管室內還有其他的菸作空間元素存在，如本灶、火場湖等，但是它的形式已經與一般常民的住宅空間形式融合在一起，這時就不能稱它為菸樓了（圖 3-14）。

<sup>42</sup> 拍攝地點：鮮水港童屋（美濃鎮清水里南中街 8 號），興建年代：西元 1969 年。

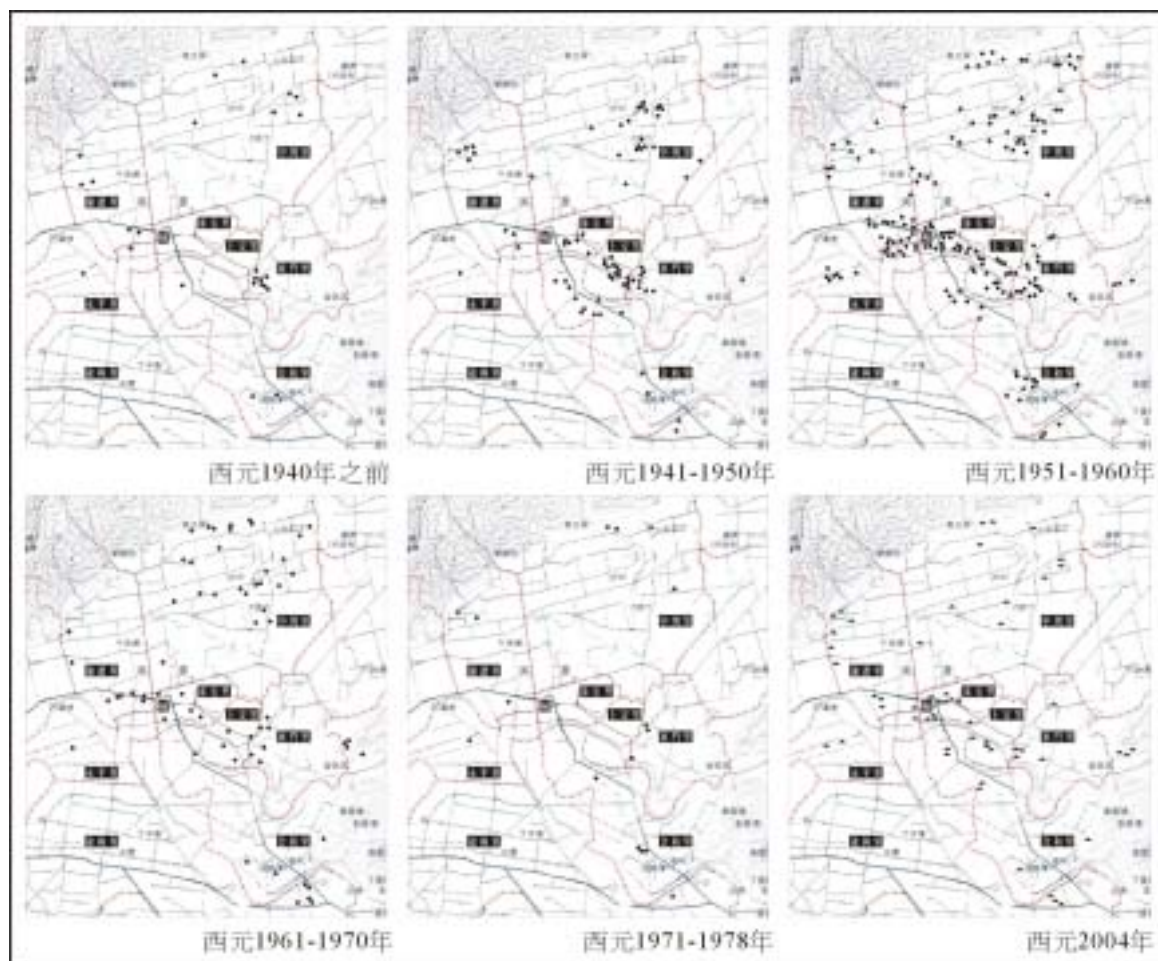
圖 4-1. 美濃輔導區各年度菸樓分佈圖<sup>8</sup>

從圖 4-1 的菸樓空間分佈可看出，菸樓密集度最高的地方為上、中、下庄聚落，出現年代介於西元一九四一至六〇年。另外，埤頭下聚落也是菸樓數量至多的地方，其菸樓的分佈從埤頭下延伸到人字石下及福美路兩旁的民居，西元一九六〇以後這些區域才開始出現菸樓。其他少數菸樓群集的聚落如廣善堂、河壩埔、過路潭，菸樓出現年代也介於此時期。目前，美濃庄中心菸樓數量屈指可數，多數都已經拆除或毀壞，只有剩下北邊廣善堂附近有少數幾棟菸樓目前保存狀況良好，另外人字石下山區也有少數菸樓的存在，這些都是未來此區急需保存的菸樓，尤其是人字石下的菸樓都與山壁為鄰，外在因素容易造成菸樓狀況的損毀。

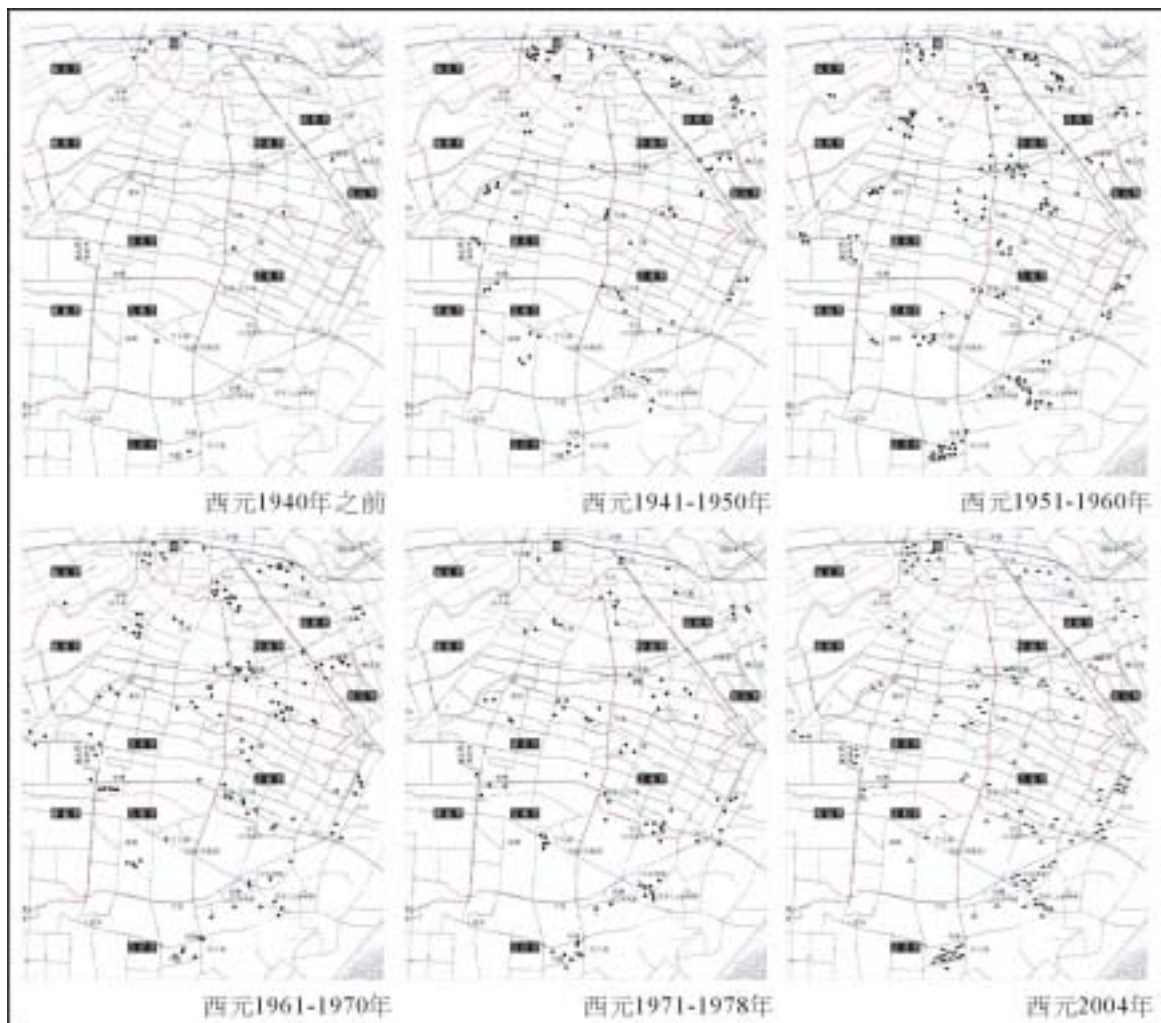
圖 4-2. 南隆輔導區各年度菸樓分佈圖<sup>9</sup>

此區菸樓的聚集與聚落的空間發展可以透過圖 4-2 來清楚的分辨，此區在西元一九五〇年以前的菸樓生產多數聚集在北邊的上、下竹圍、石橋、金瓜寮等聚落，越往南走數量越少，南邊只有溪埔寮聚落菸樓的數量可以跟北邊並駕齊驅，到了西元一九六一年以後狀況就完全改觀，南邊開始大量的興建菸樓，包括九穴、上九寮、大頂寮、和興庄、下九寮、外六寮等聚落，此區菸樓的數量雖然高，但是由於聚落的規模相對的影響到菸樓的密度發展，是以，每個聚落平均在每個時期都不會有超過三十棟菸樓的興建。此區菸樓保存狀態最為完整的則是外六寮、溪埔寮聚落，其他區域都只有剩下三到四棟的菸樓存在，由於這兩個聚落的菸樓興建年代至今多數只有四十餘年，結構狀況保持良好，未來可作為菸樓保存及維護的優先地區，目前菸樓多數呈現閒置的狀態。

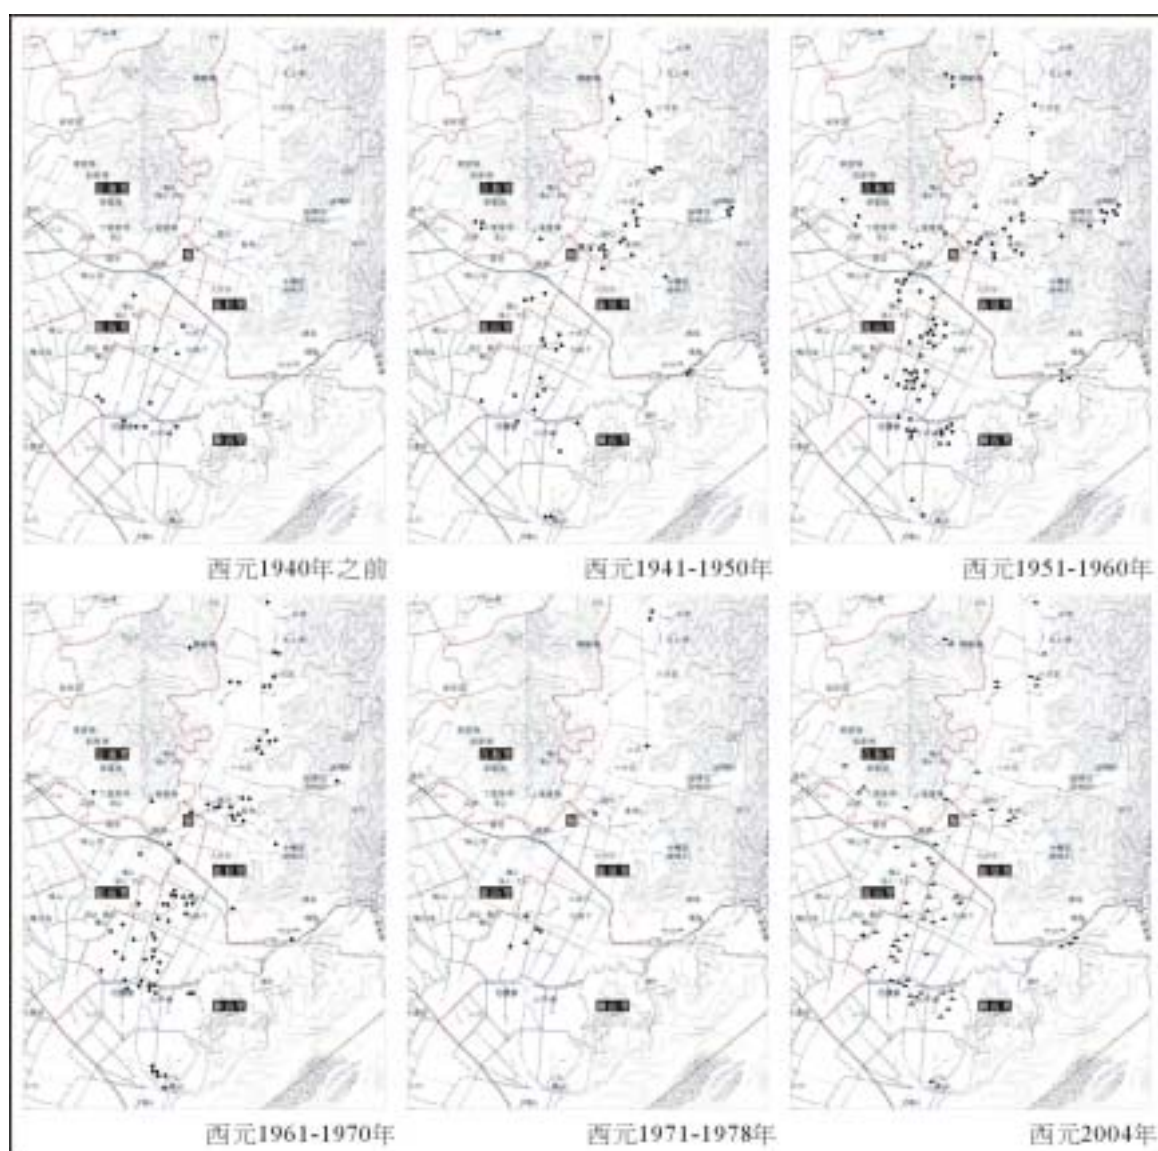
圖 4-3. 龍肚輔導區各年度菸樓分佈圖<sup>10</sup>

從圖 4-3 可以看見，西元一九四一至六〇年間菸樓多數出現在龍肚庄中心、上坑（龍肚里）、大崎下、河邊寮、上河壩（獅山里）等聚落，西元一九六一年以後龜山、河邊寮（獅山里）也有多數菸樓興建，此區還有一些菸樓是設立在山腰的位置，如柳樹塘、磁礪坑（龍肚里）聚落，設立年代都在西元一九四一至六〇年間。由於此區是菸樓再生示範案例的發源地，如菸樓錄音室、菸樓陶藝館都位於此區，除了這幾個案例的菸樓狀況良好之外，目前在河邊寮、大崎下也還有數十棟狀況良好的菸樓，而其他狀況保存良好的菸樓則零星分佈在黃屋塘（合和里）、柳樹塘、東角、大坑（龍肚里）等聚落。

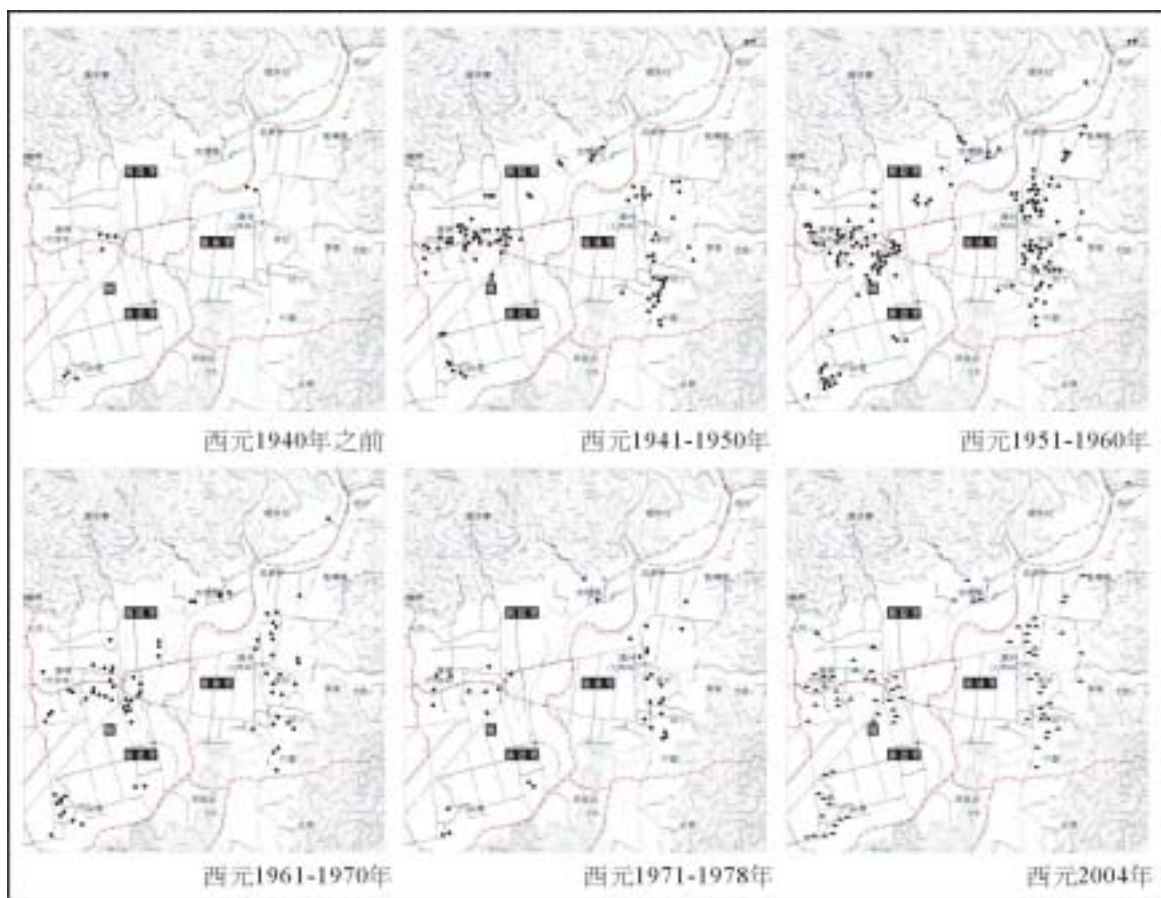
圖 4-4. 廣興輔導區各年度菸樓分佈圖<sup>11</sup>

由圖 4-4 可看出此區菸樓的分佈以竹頭角（廣德、興隆里）九芎林、凹下（廣林里）為菸樓聚集最高的區域，出現年代以西元一九四一年至六〇年居多，另外竹山溝（廣德里）的曾屋、大埤頭（興隆里）的黃屋也有少數的菸樓聚集，平均在二十棟上下，目前在竹頭角及九芎林聚落內只有少數的菸樓存在，多數保存良好的菸樓都分佈在竹頭角北邊的平原地及茅窩、凹下等聚落，但這些也只是零星的分佈，在此區菸樓保存良好而且數量可觀的要屬竹山溝聚落，目前還有十四棟型制完整的菸樓存在，是未來菸樓保存及維護的重點區域，尤其此聚落有出現以曾姓家族為主所發展出的大規模菸樓雛型。

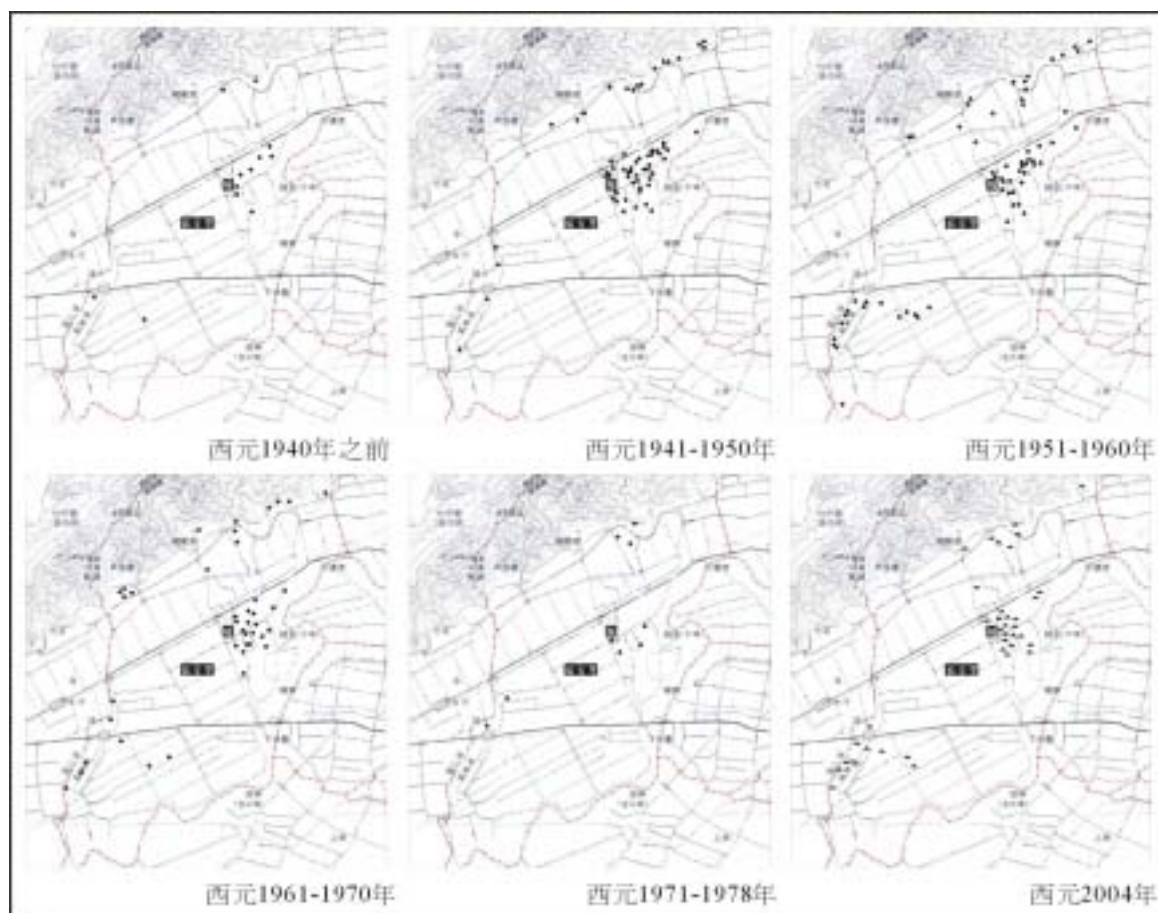
圖 4-5. 福安輔導區各年度菸樓分佈圖<sup>12</sup>

聚落的西南側還有崙仔頂（福安里）聚落也是有菸樓的聚集，出現年代以西元一九五一年以後的居多。目前此區保存良好的菸樓以牛埔庄中心數量最多，其次則是靈山腳下，日前還有一棟透過民間合力修復完成的菸樓教育館成立。在崙仔頂也是有九棟菸樓現況保存良好，而且聚落內還有美濃鎮少數出現的四併菸樓。

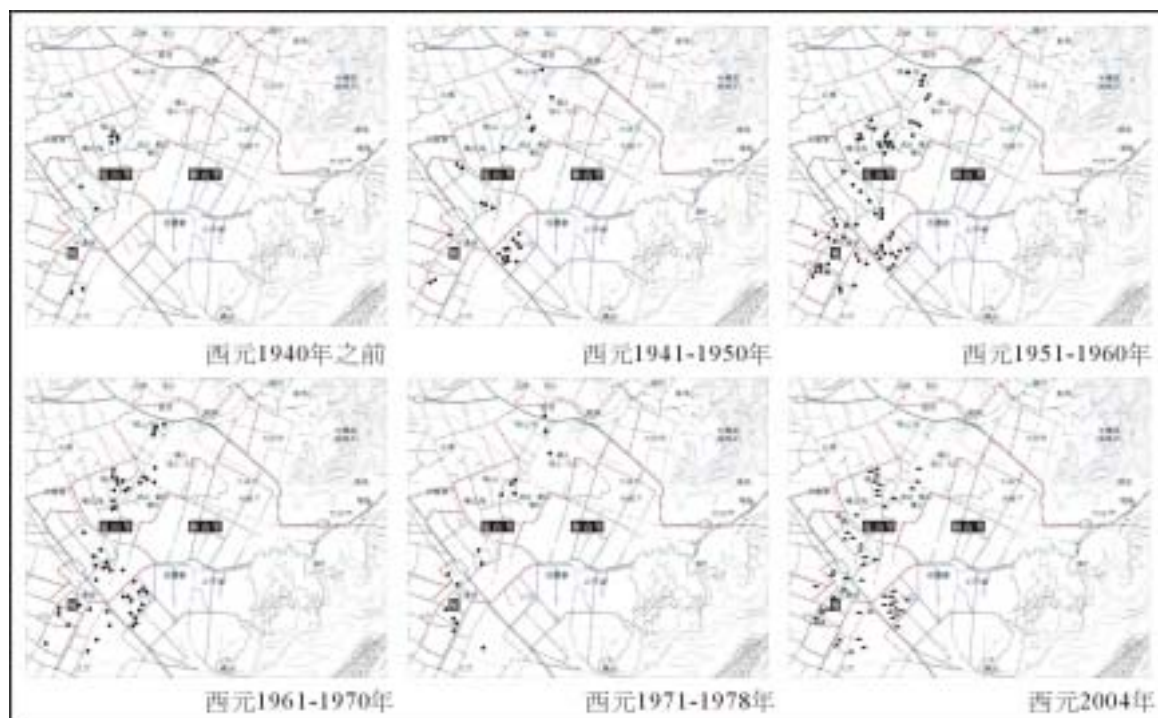
圖 4-6. 龍山輔導區各年度菸樓分佈圖<sup>13</sup>

圖 4-6 顯示此區的菸樓空間分佈以十穴（獅山里）橫山尾（龍山里）密度最高，菸樓興建年代以西元一九五一年後出現的比例最高，尤其在十穴的聚落內部，有多棟雙拼菸樓的出現，現況的保存也是此區的狀況最為良好，其次則是橫山尾及河邊寮聚落，另外，此區在西元一九七一年以後有多達七棟的太陽能堆積式烤菸機的設立，位置分佈在龍山國小前方及龍山輔導站附近，由於太陽能堆積式烤菸機在美濃鎮並沒有大量的菸農進行設置，目前只有在此區還可以看見，現況只剩三棟，另外還有兩棟分佈在南隆區清水里，未來可列為保存的對象。

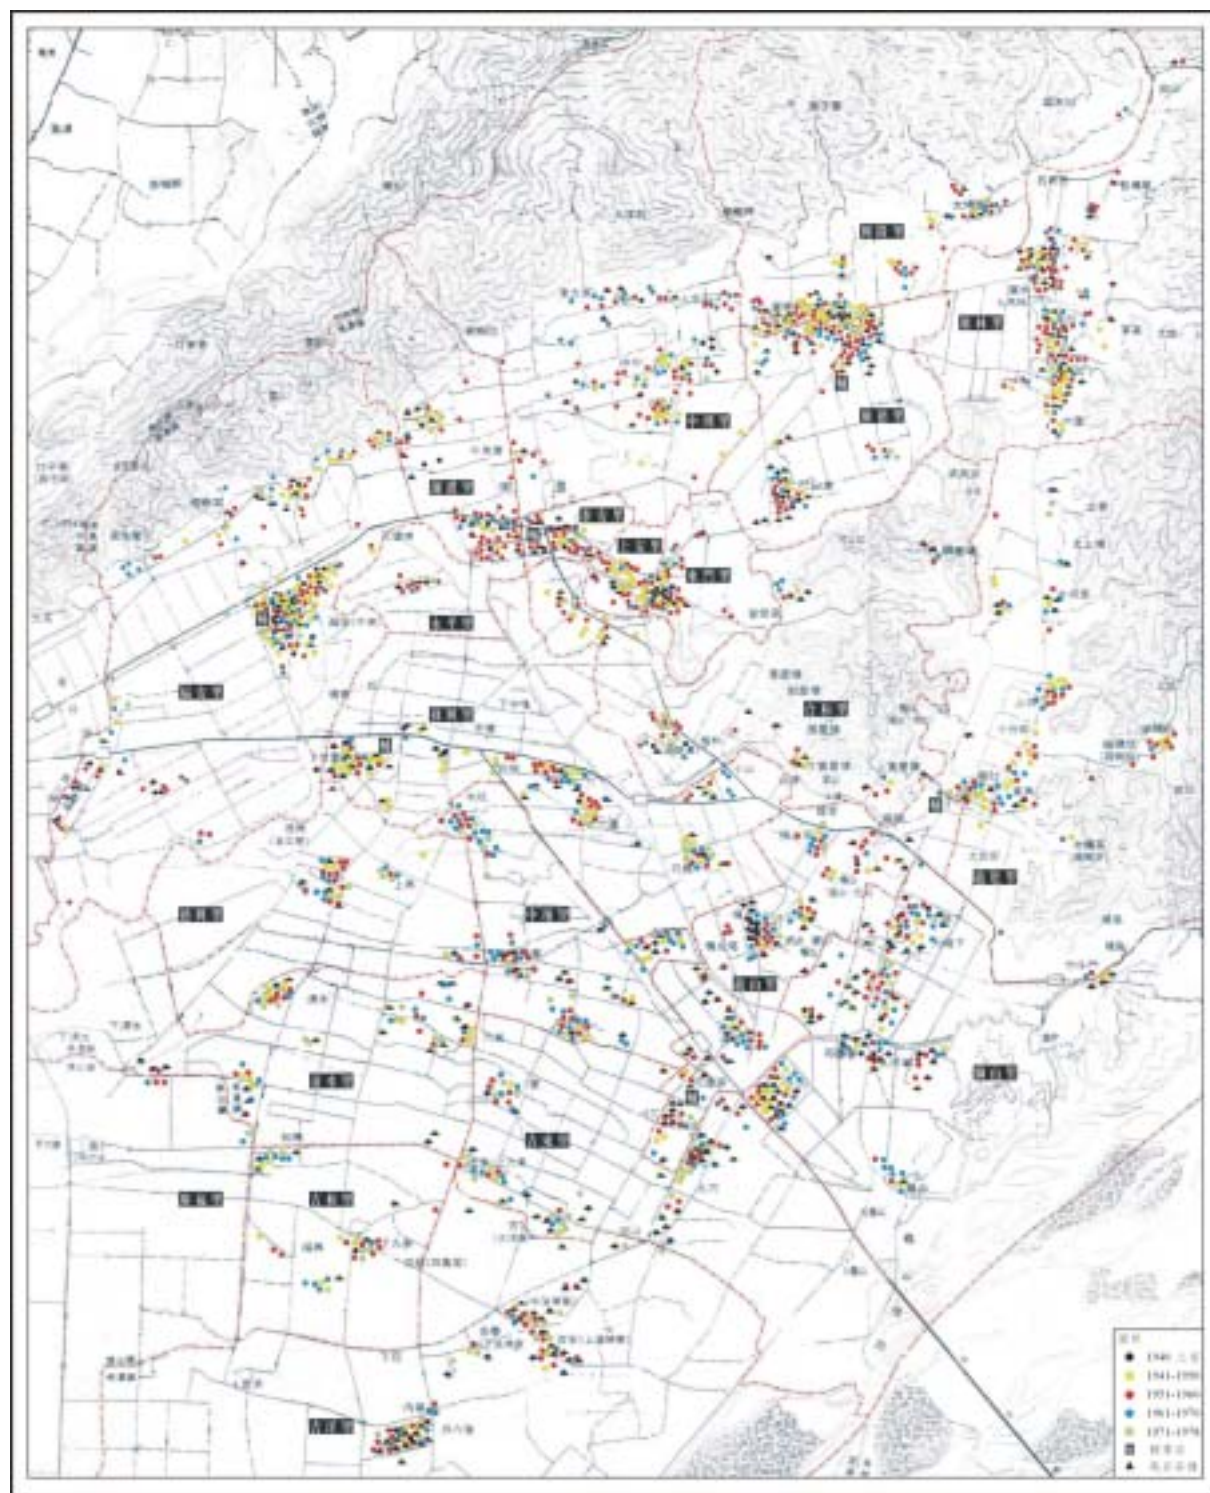
圖 5-1. 美濃地區各年度輔導區菸樓分佈圖<sup>2</sup>

所以我們把菸樓數量反映到種菸情況來說(圖 5-1),美濃區是早期種菸密度最高的地方,往後從兩側延伸至廣興、福安區,但這個時候其他各區也開始出現種菸人口,只是密度不若美濃區高,年代漸漸的往後挪,南隆區開始大量出現種菸人口,如果對應到聚落的實質環境來說,美濃區一直以來都是整個美濃鎮政治經濟發展的重心所在地,聚落的公共設施發展也比其他聚落來的完善,南隆區是在日據時代開墾後,聚落相關設施發展才漸具雛型,是以,在當時耕作系統不完備的情況下,南隆區要發展大規模的種菸經濟實屬困難。西元一九七八年以前美濃鎮共興建了一八一四棟菸樓,經過本研究於西元二〇〇四年的田野普查,美濃鎮目前尚存型制完整的菸樓數量為四二一棟,部份拆除或損毀的為四〇二棟,有九九一棟完全拆除或改建為其他用途,菸樓消失比率為 76.79%,其中又以美濃區的 83.13%消失率最高,龍山區消失率 67.44%的保存狀況最好。經過普查我們發現,目前菸樓狀況保存良好的多數以一九六一年以後興建的菸樓數量較多,但是興建年代的早晚只是影響菸樓本體保存的一部分因素,其他如菸樓營建材料的使用、種菸事業環境的變化、菸作勞動人口的減少都有關係,這些可列為後續的研究。
